**Mantenimiento preventivo en la cámara de transformación y tablero de control mediante termografía: Caso de estudio en la cámara de transformación No 2 UTC**

*Preventive maintenance in the transformation chamber and control panel using thermography: Case study in the transformation chamber No 2 UTC*

Eduardo David Guerrero Castillo<sup>1</sup>, María José Verdezoto Cuenca.<sup>2</sup>

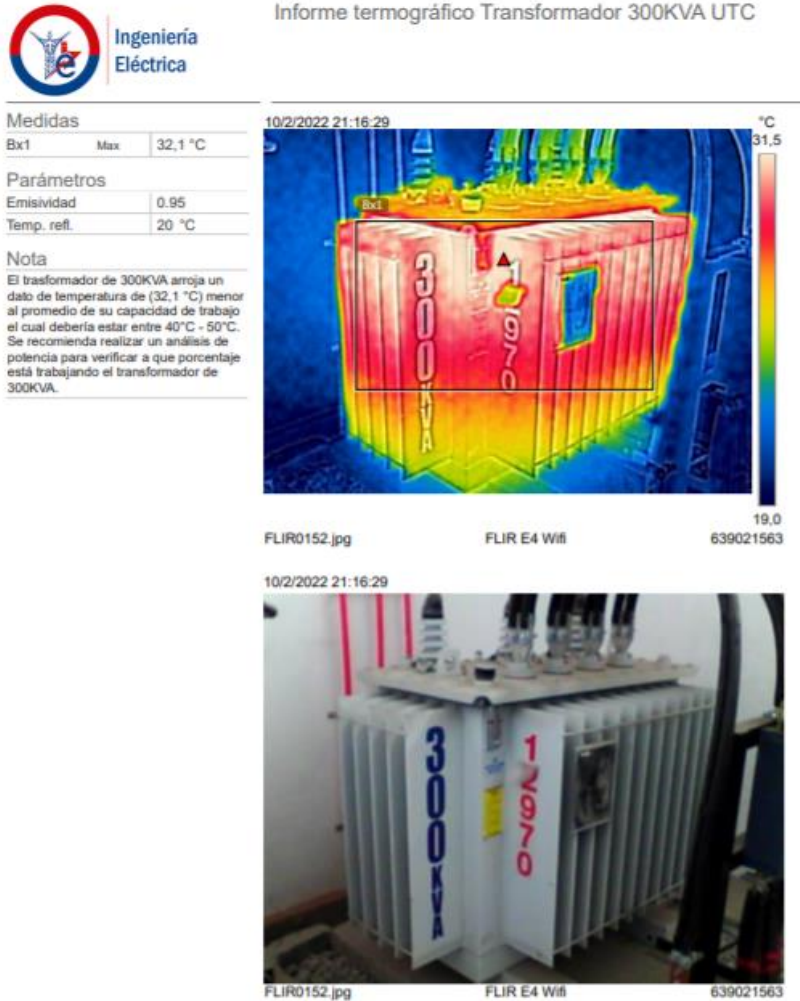
Figura 5. Transformador 300kVA [Autor]

Según las pruebas termográficas realizadas a dicho transformador. El resultado dictamina que está operando al **5,75%**, esto significa que no hay suficiente carga en el transformador al momento de hacer lectura termográfica, lo cual para saber una falla global se recomienda realizar lectura periódica para ver el comportamiento de elevación de temperatura del transformador (Figura 5) y así tener una mejor visualización de posibles fallas. Por el contrario, el tablero de control y distribución no presenta fallo alguno.

Se recomienda hacer un análisis de funcionamiento del transformador el cual nos indicará el porcentaje al cual está operando ya que según la norma ANSI/NETA determina que el transformador en operación debe estar a una temperatura entre (45°C – 65°C) y en las pruebas realizadas en la Universidad Técnica de Cotopaxi nos arroja un dato de (32°C) lo cual se deduce que debido a que el mismo no está alimentando a la carga para la cual está diseñado, es decir, está trabajando a un 5,75% y como consecuencia su potencia reactiva afecta el factor de potencia y conlleva a pérdidas de energía que se verán reflejadas en la facturación eléctrica, esto es un indicador para hacer un estudio más a fondo y ver cuál es el problema en el transformador a pesar que se conoce la proyección a futuro de la carga a instalar producto de la construcción de un nuevo edificio administrativo que está dentro de la demanda proyectada para el transformador. Entonces podemos afirmar que un mantenimiento preventivo nos evitará a futuro hacer un mantenimiento correctivo lo cual puede conllevar a tener que dar de baja al transformador o hacer gastos monetarios elevados. Las pruebas y análisis preventivos recomendados a realizar son:

- Potencia en que opera el transformador,
- Análisis de rigidez dieléctrica del aceite,

- Estudio con el megger de aislamiento en su devanado primario y secundario,
- Evaluación TTR y factor de potencia.
