**Cartografía Evolutiva de la cárcava del barrio Nhama en Saurimo, Lunda Sul, Angola.**

***Evolutionary Cartography of the Nhama neighborhood gully in Saurimo, Lunda Sul, Angola.***

El presente trabajo, está encaminado a determinar el comportamiento erosivo de la cárcava del barrio Nhama, desde su formación (2014) hasta el año 2021; empleando para ello imágenes satelitales. Los autores confeccionaron un mapa del comportamiento erosivo y lograron determinar la media anual de erosión en el área de estudio. Para eso, primero se hizo una pesquisa del tema en las principales revistas científicas, artículos científicos, libros, monografías, etc. Para el desarrollo de la investigación se realizó un trabajo de procesamiento de imágenes satelitales. Empleándose además un conjunto de programas computacionales especializados (Google Earth Pro, QGIS 3.28, Surfer 14, SAS Planet) para la creación de los mapas de avance de la cárcava, así como la obtención de los datos sobre la extensión de la cárcava y la erosión según los años estudiados. Lográndose diferenciar tres sectores según las direcciones de la erosión en el área, las cuales tienen comportamientos bien diferenciados de manifestar la e

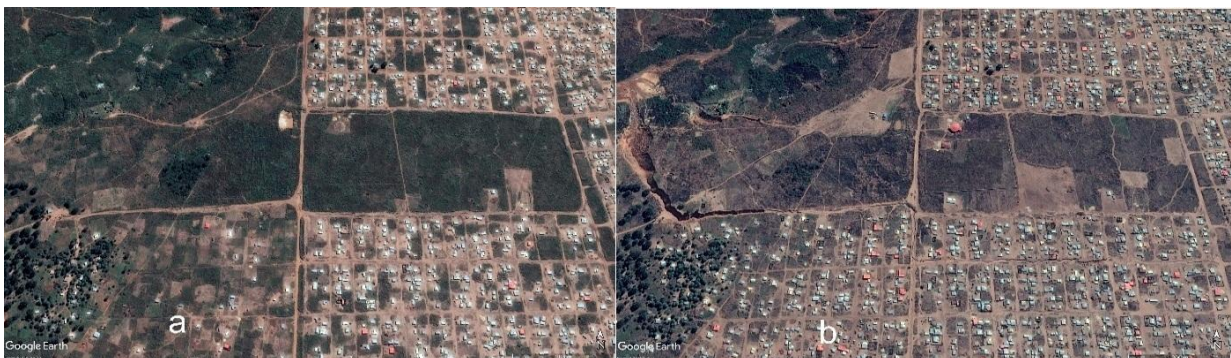
**Figura 7.** Área del Barrio Nhama en los años: 2014 (a) e 2016 (b).

En el año 2014, aun no se muestran evidencias del proceso erosivo en el área de estudio (figura 7a), pero es posible definir las primeras construcciones de viviendas en las inmediaciones. Aparece la cárcava de Nhama, por primera vez, en las imágenes del 2016 (figura 7b).

Al observar las imágenes analizadas, podemos concluir que la cárcava Nhama surgió en algún momento entre finales del 2014 y mediados del 2016. Asociando en nuestra opinión el surgimiento de la cárcava al desarrollo de un emplazamiento habitacional, sin una correcta

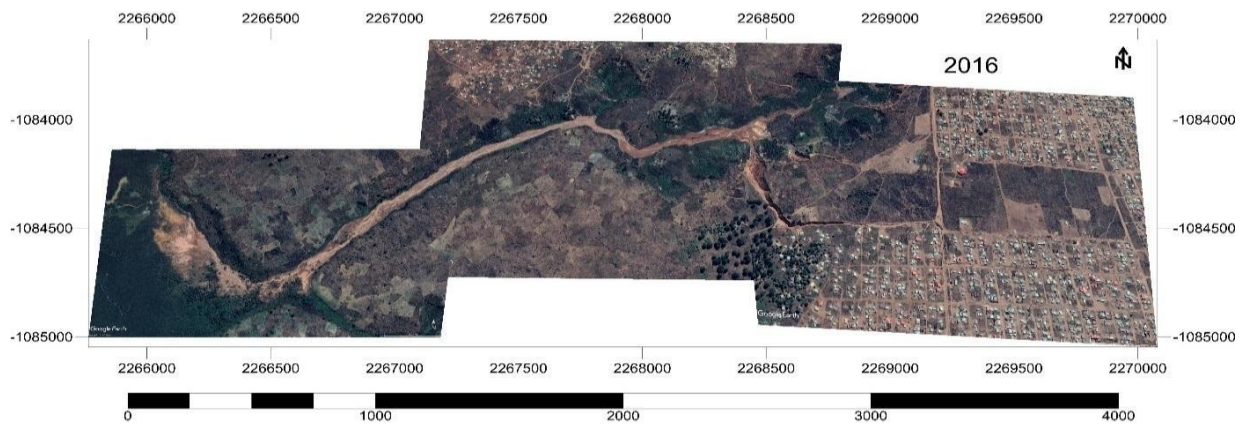
**Figura 9.** Área de estudio 2016.

En la figura 9 podemos notar fácilmente como se ha desarrollado un intenso cárcavamiento, el cual ha transformado notablemente toda la microcuenca alrededor del cauce del arroyo preexistente, al erosionar toda la vegetación que allí existía, modificar el relieve y afectar a la fauna asociada al arroyo. Llegando a modificar también la desembocadura del arroyo al río Chicapa, donde desemboca.

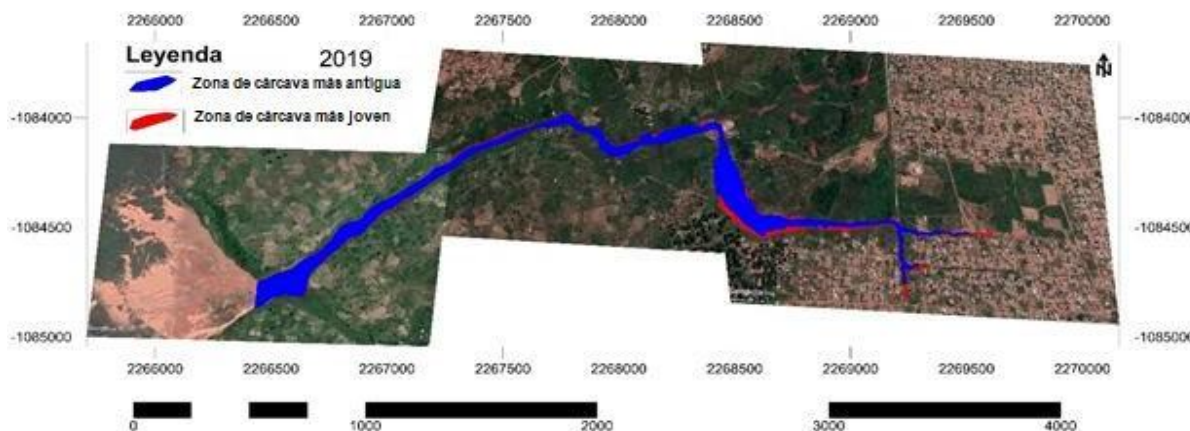
Figura 13. Área de estudio 2019.

Para el año 2019 el comportamiento para los sectores I y II se mantiene de forma bastante similar a los años anteriores (figura 13); con pocas variaciones laterales para el sector I y grandes incrementos laterales para el sector II. El tercer sector sigue destacándose por un continuo avance de la cárcava, en dirección del asentamiento poblacional, llegando a afectar viviendas y construcciones aledañas a las mismas, pero aún se observan nuevas construcciones, indicativas del incremento poblacional en el área de estudio.

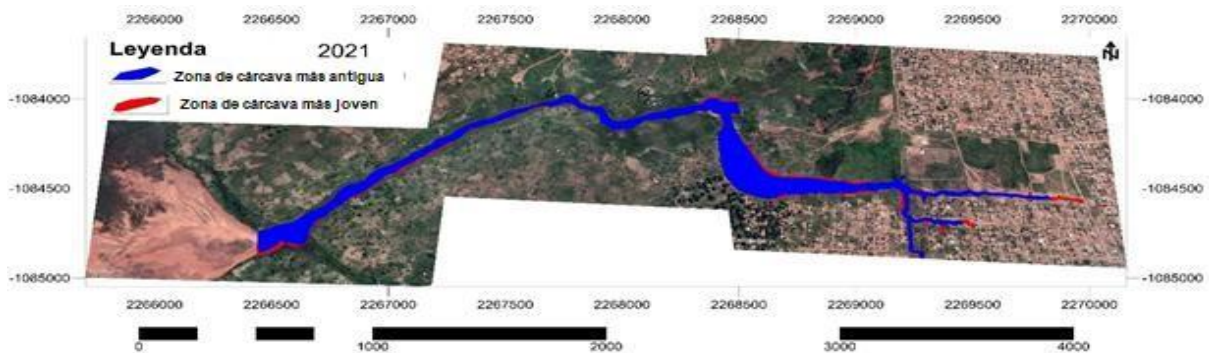
Figura 15. Área de estudio 2021.

En el año 2021 la cárcava manifiesta crecimientos bastante normales en comparación con los años anteriores. Los sectores I y II siguen manifestando sus variaciones características; para el primer sector tenemos muy poco crecimiento lateral de la estructura, en el segundo sector, el crecimiento es mayor, pero no es extraordinario (figura 15). En el sector III continua la extensión de la cárcava, en dirección Este, acercándose cada vez más a otras zonas de viviendas y afectando cada vez más a las zonas que ya había llegado con anterioridad.

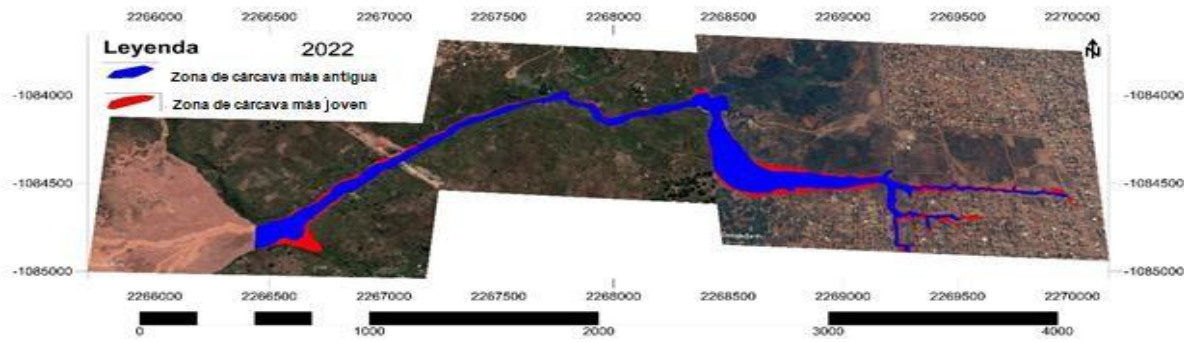
**Figura 16.** Área de estudio 2022.

En la imagen del año 2022 (figura 16) podemos observar una continua extensión lateral de la cárcava para el primer sector, el crecimiento no es muy extenso lateralmente, pero se aprecia una gran variación con respecto al comportamiento de la erosión en este sector para los años anteriores. En el sector II la erosión sigue siendo intensa y alcanza sus característicos valores de extensión lateral mayor a los 15 m. El sector III sigue con las mismas características de manifestar un continuo avance de la cárcava hacia zonas habitadas, generando nuevas ramificaciones en las direcciones establecidas por caminos.
