**Mantenimiento preventivo en la cámara de transformación y tablero de control mediante termografía: Caso de estudio en la cámara de transformación No 2 UTC**

*Preventive maintenance in the transformation chamber and control panel using thermography: Case study in the transformation chamber No 2 UTC*

Eduardo David Guerrero Castillo<sup>1</sup>, María José Verdezoto Cuenca.<sup>2</sup>

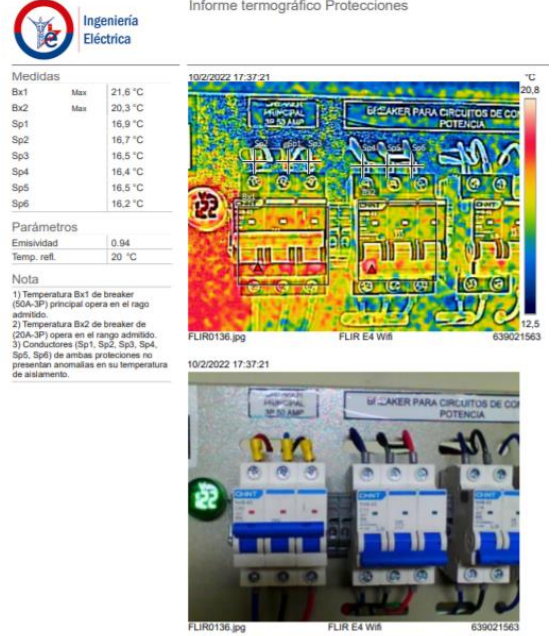
Figura 8. Protecciones

Según las pruebas termográficas realizadas a dicho transformador. El resultado dictamina que está operando al **5,75%**, esto significa que no hay suficiente carga en el transformador al momento de hacer lectura termográfica, lo cual para saber una falla global se recomienda realizar lectura periódica para ver el comportamiento de elevación de temperatura del transformador (Figura 5) y así tener una mejor visualización de posibles fallas. Por el contrario, el tablero de control y distribución no presenta fallo alguno.
